RELAZIONE DI MONITORAGGIO PERIODICO DEI MATERIALI CONTENENTI AMIANTO E/O DI FIBRE VETROSE ARTIFICIALI

VIA LUIGI SCROSATI, 3 - MILANO

SCUOLA PRIMARIA

n. prog. 1243

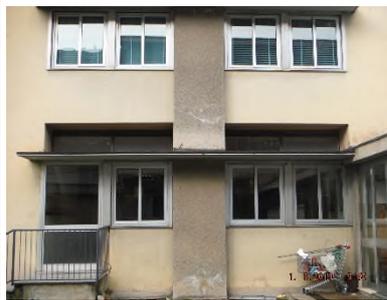
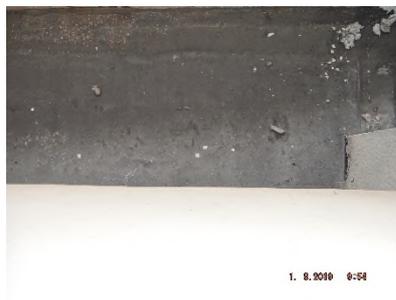
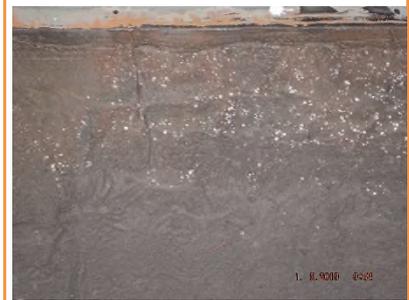
Tabella 3.1

Area: **COPERTURA**Installazione: **GUAINE**MCA: **GUAINE BITUMINOSE**

Aggiornamento della valutazione del rischio		Data monitoraggio	Data precedente monitoraggio
		05/09/2019	06/09/2018
<i>Definizione secondo DM 6/9/1994</i>	Esito valutazione	2b – Materiale integro suscettibile di danneggiamento	2b – Materiale integro suscettibile di danneggiamento
	Misure d'intervento	Controllo periodico	Controllo periodico
<i>Indice VERSAR</i>	Esito valutazione	5	5
	Misure d'intervento	Monitoraggio periodico	Monitoraggio periodico
<i>Indice di Degrado</i>	Esito valutazione	---	---
	Misure d'intervento	---	---
<i>Definizione secondo linee guida 25/3/2015 e 12/11/2016</i>	Esito valutazione	---	---
	Misure d'intervento	---	---

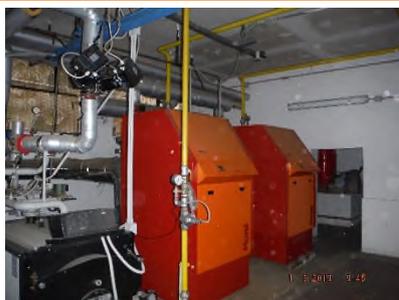
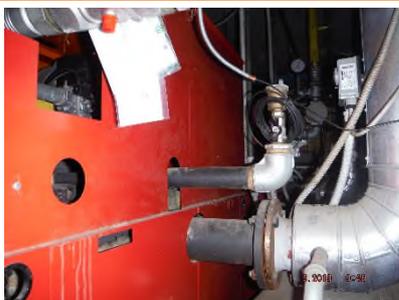
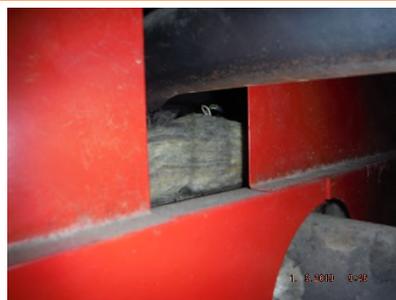
Tabella 3.2

Area: **PIANO INTERRATO – CENTRALE TERMICA**Installazione: **CALDAIE**FAV: **COIBENTE CALDAIE IN LANE MINERALI**

Aggiornamento della valutazione del rischio		Data monitoraggio	Data precedente monitoraggio
		04/09/2019	06/09/2018
<i>Definizione secondo DM 6/9/1994</i>	Esito valutazione	---	---
	Misure d'intervento	---	---
<i>Indice VERSAR</i>	Esito valutazione	---	---
	Misure d'intervento	---	---
<i>Indice di Degrado</i>	Esito valutazione	---	---
	Misure d'intervento	---	---
<i>Definizione secondo linee guida 25/3/2015 e 12/11/2016</i>	Esito valutazione	Lane minerali H351 (DLGS-2ES < 6 µm - contenuto ox >18%) Cancerogeno di categoria 2 - Sospettato di provocare il cancro per inalazione	Lane minerali H351 (DLGS-2ES < 6 µm - contenuto ox >18%) Cancerogeno di categoria 2 - Sospettato di provocare il cancro per inalazione
	Misure d'intervento	Manipolazione con cautele	Manipolazione con cautele

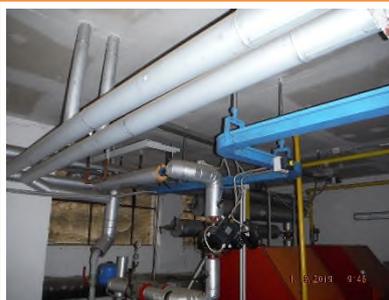
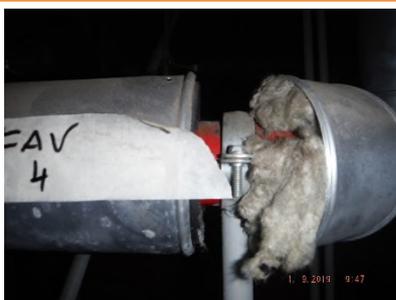
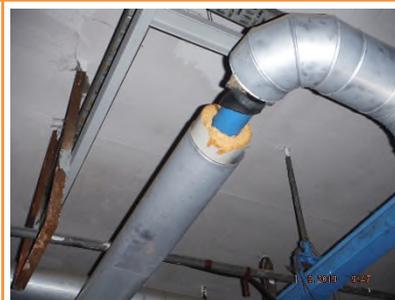
Tabella 3.3

Area: **PIANO INTERRATO – CENTRALE TERMICA**Installazione: **TUBAZIONI**FAV: **COIBENTE TUBAZIONI IN LANE MINERALI**

Aggiornamento della valutazione del rischio		Data monitoraggio	Data precedente monitoraggio
		05/09/2019	06/09/2018
<i>Definizione secondo DM 6/9/1994</i>	Esito valutazione	---	---
	Misure d'intervento	---	---
<i>Indice VERSAR</i>	Esito valutazione	---	---
	Misure d'intervento	---	---
<i>Indice di Degrado</i>	Esito valutazione	---	---
	Misure d'intervento	---	---
<i>Definizione secondo linee guida 25/3/2015 e 12/11/2016</i>	Esito valutazione	Lane minerali H351 (DLGS-2ES < 6 µm - contenuto ox >18%) Cancerogeno di categoria 2 - Sospettato di provocare il cancro per inalazione	Lane minerali H351 (DLGS-2ES < 6 µm - contenuto ox >18%) Cancerogeno di categoria 2 - Sospettato di provocare il cancro per inalazione
	Misure d'intervento	Manipolazione con cautele	Manipolazione con cautele

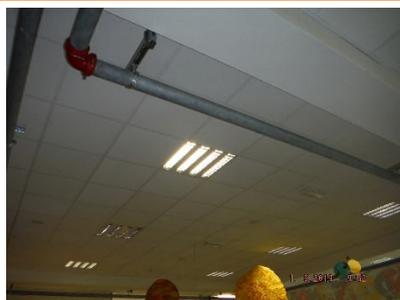
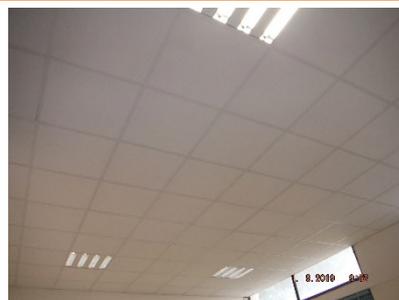
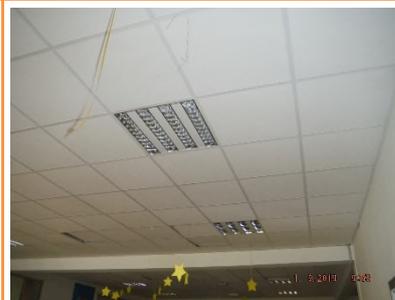
Tabella 3.4

Area: **PIANO TERRA – CORRIDOI, ATRIO, AULE, REFETTORIO, DISIMPEGNI E SPOGLIATOI**

Installazione: **CONTROSOFFITTI**

FAV: **PANNELLI CONTROSOFFITTO IN LANE MINERALI**

Aggiornamento della valutazione del rischio		Data monitoraggio	Data precedente monitoraggio
		05/09/2019	14/09/2018
<i>Definizione secondo DM 6/9/1994</i>	Esito valutazione	---	---
	Misure d'intervento	---	---
<i>Indice VERSAR</i>	Esito valutazione	---	---
	Misure d'intervento	---	---
<i>Indice di Degrado</i>	Esito valutazione	---	---
	Misure d'intervento	---	---
<i>Definizione secondo linee guida 25/3/2015 e 12/11/2016</i>	Esito valutazione	Lane minerali H351 (DLGS-2ES < 6 µm - contenuto ox >18%) Cancerogeno di categoria 2 - Sospettato di provocare il cancro per inalazione	Lane minerali H351 (DLGS-2ES < 6 µm - contenuto ox >18%) Cancerogeno di categoria 2 - Sospettato di provocare il cancro per inalazione
	Misure d'intervento	Manipolazione con cautele	Manipolazione con cautele

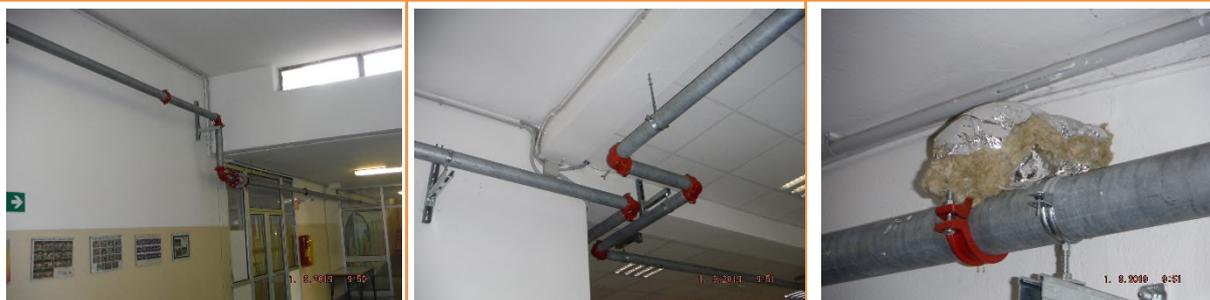
Tabella 3.5

Area: **PIANO TERRA – CORRIDOI**Installazione: **TUBAZIONI**FAV: **COIBENTE TUBAZIONI IN LANE MINERALI**

Aggiornamento della valutazione del rischio		Data monitoraggio	Data precedente monitoraggio
		05/09/2019	14/09/2017
<i>Definizione secondo DM 6/9/1994</i>	Esito valutazione	---	---
	Misure d'intervento	---	---
<i>Indice VERSAR</i>	Esito valutazione	---	---
	Misure d'intervento	---	---
<i>Indice di Degrado</i>	Esito valutazione	---	---
	Misure d'intervento	---	---
<i>Definizione secondo linee guida 25/3/2015 e 12/11/2016</i>	Esito valutazione	Lane minerali H351 (DLGS-2ES < 6 µm - contenuto ox >18%) Cancerogeno di categoria 2 - Sospettato di provocare il cancro per inalazione	Lane minerali H351 (DLGS-2ES < 6 µm - contenuto ox >18%) Cancerogeno di categoria 2 - Sospettato di provocare il cancro per inalazione
	Misure d'intervento	Manipolazione con cautele	Manipolazione con cautele
