RELAZIONE DI MONITORAGGIO PERIODICO DEI MATERIALI CONTENENTI AMIANTO E/O DI FIBRE VETROSE ARTIFICIALI

VIA LUIGI SCROSATI, 3 - MILANO

SCUOLA PRIMARIA

n. prog. 1243

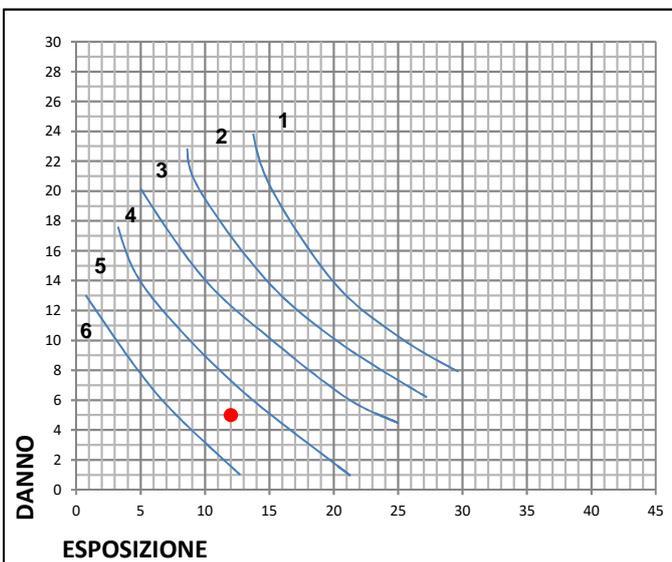
DANNO		
TIPOLOGIA DI DANNO	CLASSI	PUNTEGGIO
Fisico	Alto (5) Moderato (4) Basso (2) Nullo (0)	0
Acqua	Presente (3) Assente (0)	0
Vicinanza a oggetti soggetti a manutenzione	< 0,3 m (3) 0,3÷1,5 m (2) > 1,5 m (0)	0
Tipologia di materiali	Tubazioni (0) Caldaie/serbatoi (1) Sistemi vent. (3) Soffitto e pareti (4) Altro (0-4)	1
Potenzialità di contatto	Per distanze < 3 m Elevata (8) Media (5) Bassa (2) Per distanze > 3 m Elevata (5) Media (3) Bassa (0)	0 3
Contenuto di asbesto	1÷30% (1) 30÷50% (3) >50% (5)	1
TOTALE DANNO		5

ESPOSIZIONE		
TIPOLOGIA DI DANNO	CLASSI	PUNTEGGIO
Friabilità	Alta (6) Moderata (3) Bassa (1) Nessuna (0)	0
Area	< 1 mq (0) 1÷10 mq (1) 10÷100 mq (2) >100 mq (3)	3
Struttura dei muri	Grezza (4) Rugosa (3) Fine (2) Liscia (1)	1
Ventilazione	Presenti (1) Assenti (0) In aspirazione (4) In uscita (2)	0
Movimento d'aria	Elevata (5) Media (2) Bassa (0)	0
Attività	Elevata (5) Media (2) Bassa (0)	2
Pavimentazione	Moquettes (4) Piastrille (2) Calcestruzzo (1) Altro (1 - 4)	1
Barriere	Controsoffitto (1) Incapsulamento (2) Grate (3) Nessuno (4) Altro (0÷4)	4
Popolazione	< 10 (1) 10÷200 (2) 200÷500 (3) 500÷1000 (4) > 1000 (5)	1
TOTALE ESPOSIZIONE		12
